Archäologie im ehemaligen Benediktinerkloster Trub

Daniel Gutscher, Archäologischer Dienst des Kantons Bern

Das im frühen 12. Jahrhundert entstandene Trub war das bedeutendste Kloster im Emmental. Neue archäologische Untersuchungen geben zusätzliche Geheimnisse preis und stellen neue Fragen.

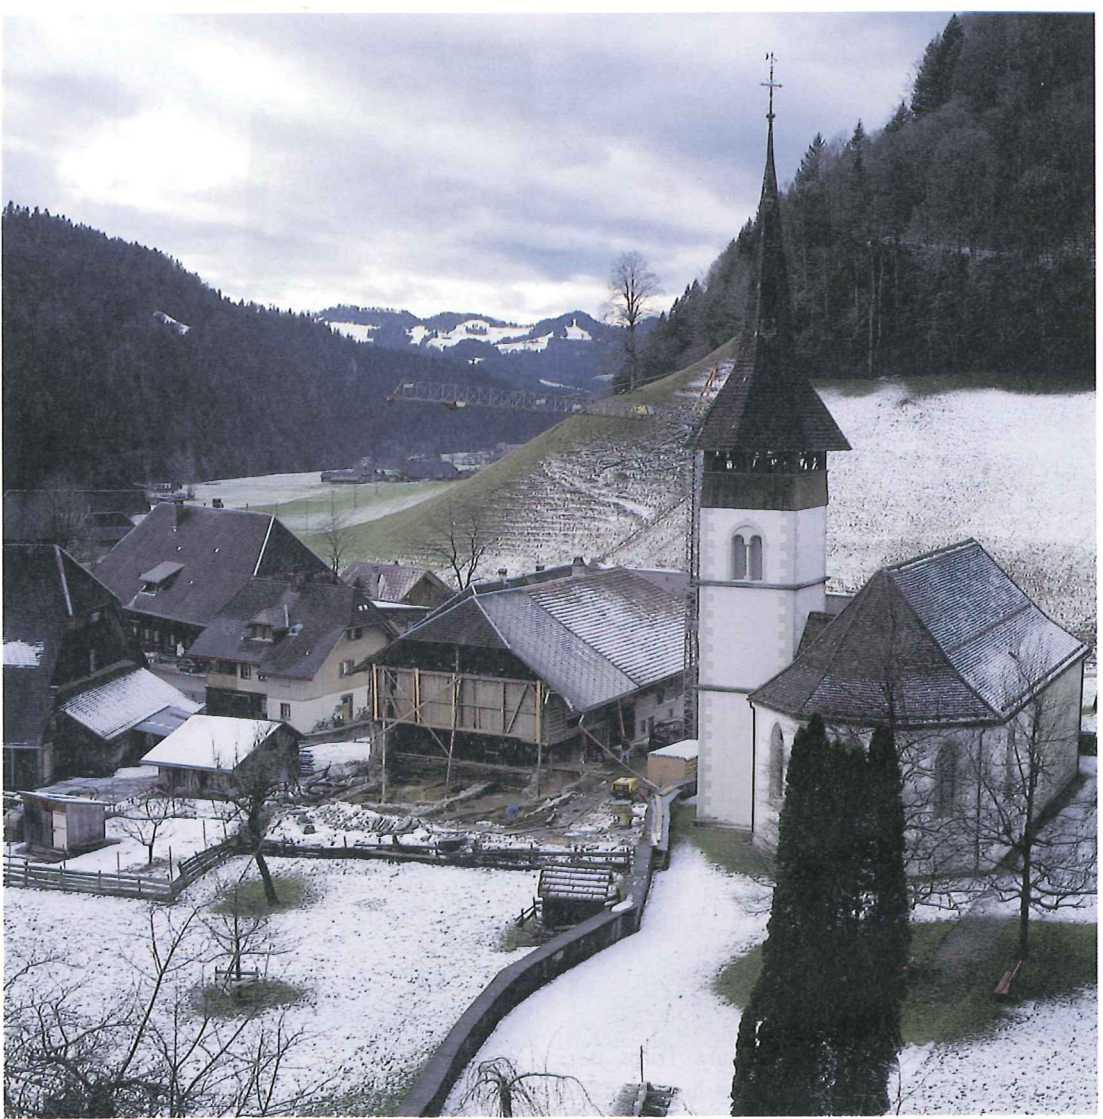
Abbildung 1: Die Kirche von Trub Richtung Südwesten. Links neben dem Kirchturm ist der Bauplatz des neuen Kirchgemeindehauses nach Abbruch des Ökonometeiles zu Beginn der Grabungen von 1997 zu sehen. Deutlich sichtbar wird in diesem Bild, dass für die Klostergründung der erstmögliche, dem Westwind entzogene Platz gewählt wurde. Er liegt leicht erhöht über dem damals sicher sumpfigen Talgrund rund 400 m nördlich der Einmündung des Sältebachs in die Trueb.

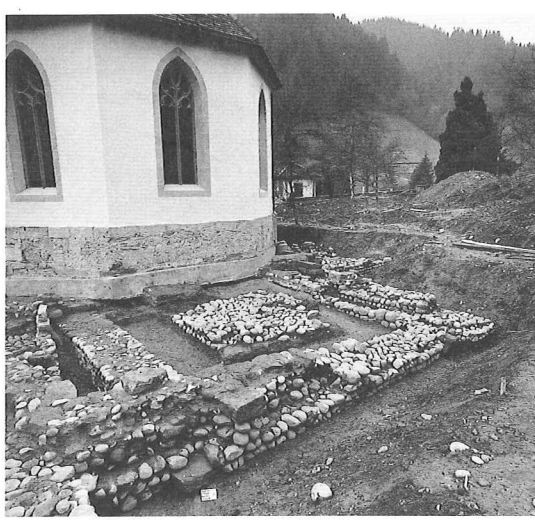
Abbildung 3 (oben links): Grabungsbefunde 1976/77 im Osten der heutigen Choranlage.

Die einzige wesentliche Veränderung im Plan des Klosters stellt die Erweiterung der seitlichen Altarräume und des Altarhauses dar (Abbildung 3). Der Ausgräber der Kirche Jürg Schweizer vermutet, sie seien ins 13. Jahrhundert zu datieren. Da sich aber die Fundamente trotz klaren Baunähten weder in Charakter, noch Mauerstärke, noch -tiefe und auch nicht im Bauniveau unterscheiden, vermuten wir, es liege keine spätere Bauphase, sondern eine bereits während der Fundationszeit erfolgte Planänderung der Ostpartie vor. Für den Mönchschor brachte die Änderung kaum mehr Platz, indessen vereinfachte sich dadurch der Aufriss, insbesondere die Dachformen. Auch konnten wir beobachten, dass sich durch diese Änderung Fehler in der Grundvermessung korrigieren liessen.

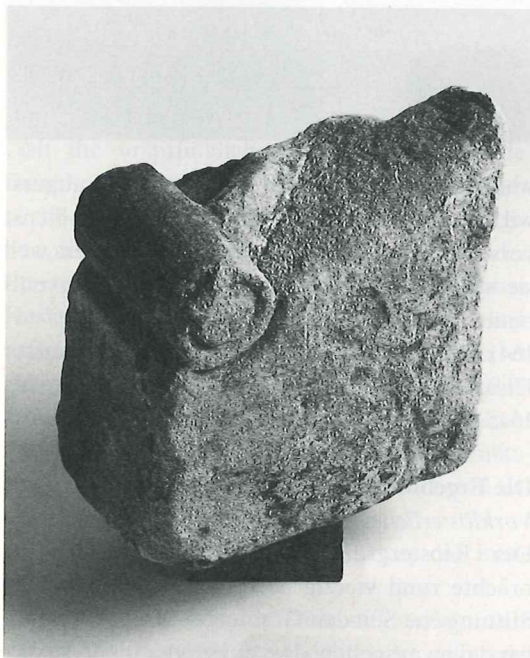
Abbildung 8 (links): Romanische Konsolle, frühes 12. Jahrhundert. Das nicht verbaute verworfene Werkstück diente der Schwelle des hölzernen Ostflügels als Unterlage.

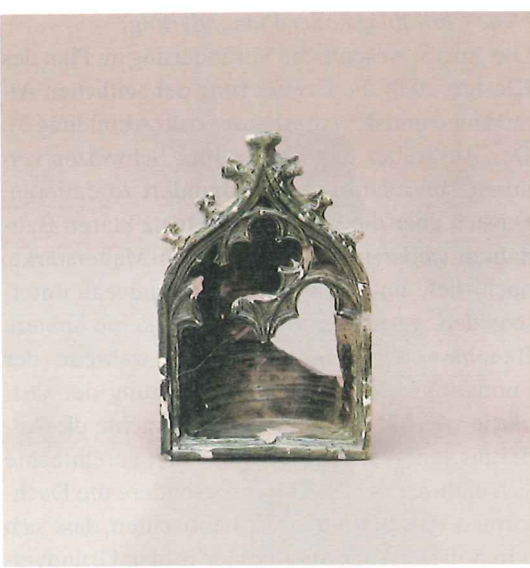
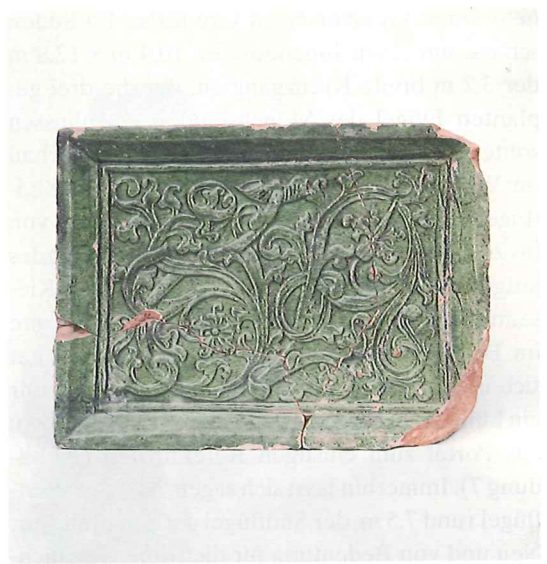
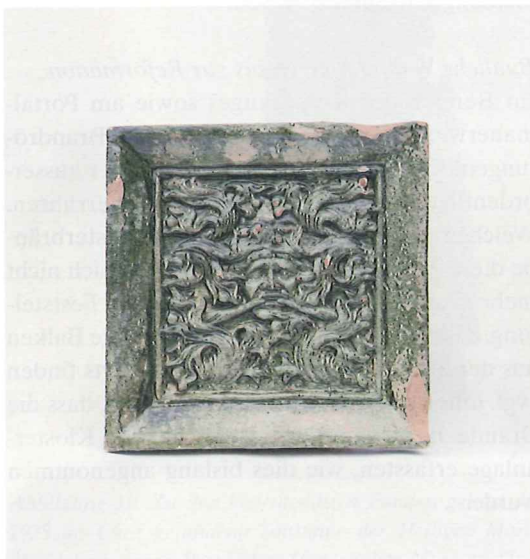
Abbildung 9: Zahlreiche Ofenkacheln barg der in der Reformationszeit zugeschüttete Keller (Raum 6.1). Die drei hier gezeigten gehören zu einem Kastenofen, der wohl im Anschluss an die Brandkatastrophe von 1414 entstand. Ebenso zeugt das aus Bleifolie geschnittene Beschlag (unten rechts) wohl eines Chorbuches vom hohen künstlerischen Stand der Ausstattung in Kloster und Kirche.

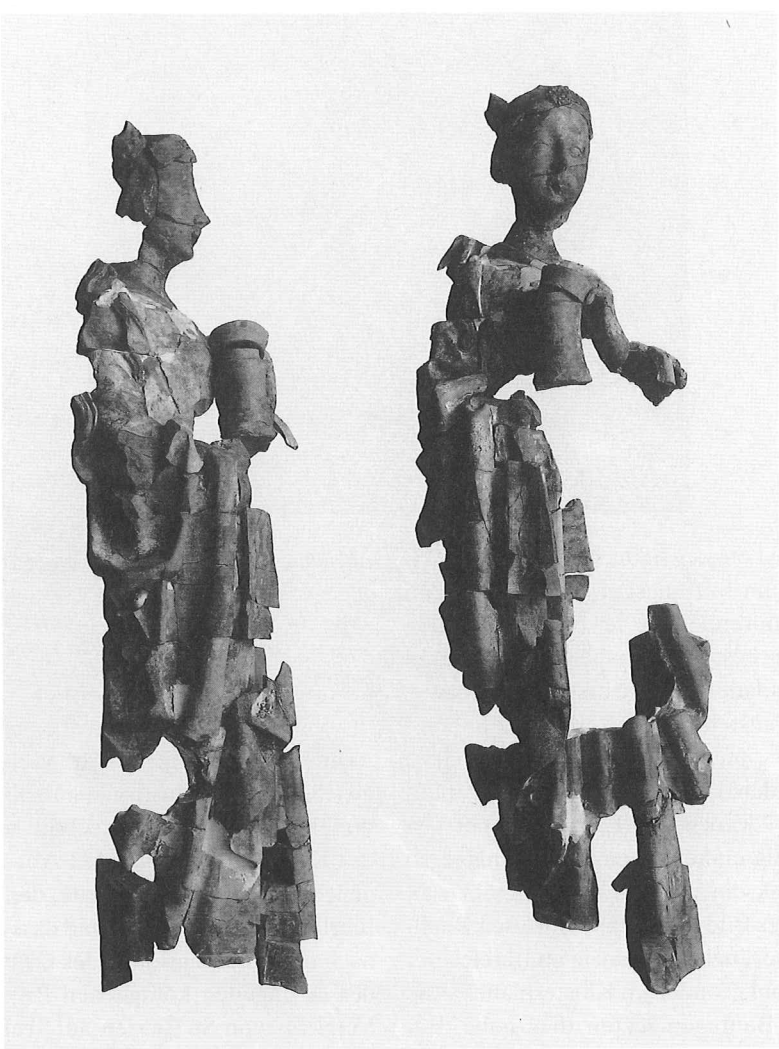
Abbildung 10: Zu den bedeutendsten Funden gehört die 1925 im Chor gefundene Tonstatue der Heiligen Maria Magdalena, heute Bernisches Historisches Museum (Inv. 16743; Bild: Stefan Rebsamen). Die um 1470 entstandene, 94 cm hohe bunt bemalte Figur gehörte einst zu einer grösseren Gruppe, von der weitere Fragmente 1976/77 entdeckt wurden und die wohl im Zuge des reformatorischen Bildersturmes zerstört, indessen in der Kirche beim ehemaligen Chorgestühl der Mönche «bestattet» worden sind.

Gegenwärtig baut die evangelisch-reformierte Kirchgemeinde Trub ein kirchliches Zentrum. Dieses liegt im Südostbereich des ehemaligen Benediktinerklosters, dessen Grundriss durch Grabungen des archäologischen Dienstes bereits in den Jahren 1976/77 festgestellt werden konnte (Abbildung 2). Erste Funde wurden 1925 anlässlich der Erneuerung des Chorbodens gemacht; bedeutende Fragmente von Tonfiguren und Glasmalereien gelangten damals ins Bernische Historische Museum (Abbildung 10).

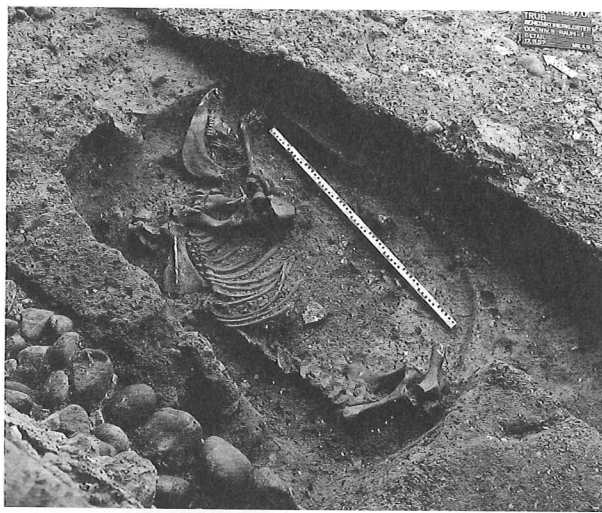
Abbildung 11: Während im westlichen Teil des ehemaligen Südflügels nach dem Mittelalter ein Bauernhaus bestand, diente der ruinöse Ostteil des Klosters als Garten, bisweilen auch Ort der Entsorgung von Tierkadavern, hier eines Fohlens.

ver verlockt wurden; besonders eindrücklich das Skelett eines Fohlens (Abbildung 11).
